โครงการบ้าน The Rich Biz Home สุขุมวิท105

ประเภท ทาวน์โฮม3ชั้น

ตรวจบ้านวันพฤหัสบดีที่ 25 มิถุนายน พ.ศ. 2558

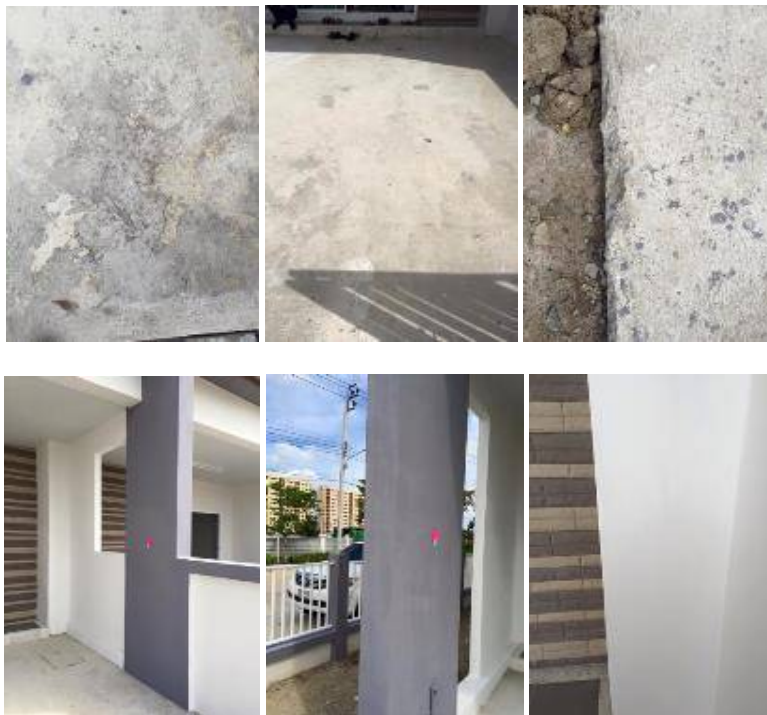
รายการภายนอกบ้าน

ฉาบผิวพื้น โรงรถ+เก็บงานปูนแตก+เก็บงานสีหยด+ขัดพื้นใหม่

สีผนังต่าง ผนังไม่เรียบเก็บสีผนังภายนอกทั้งหมดที่ไม่เรียบ+และมีรอยแตกร้าว.

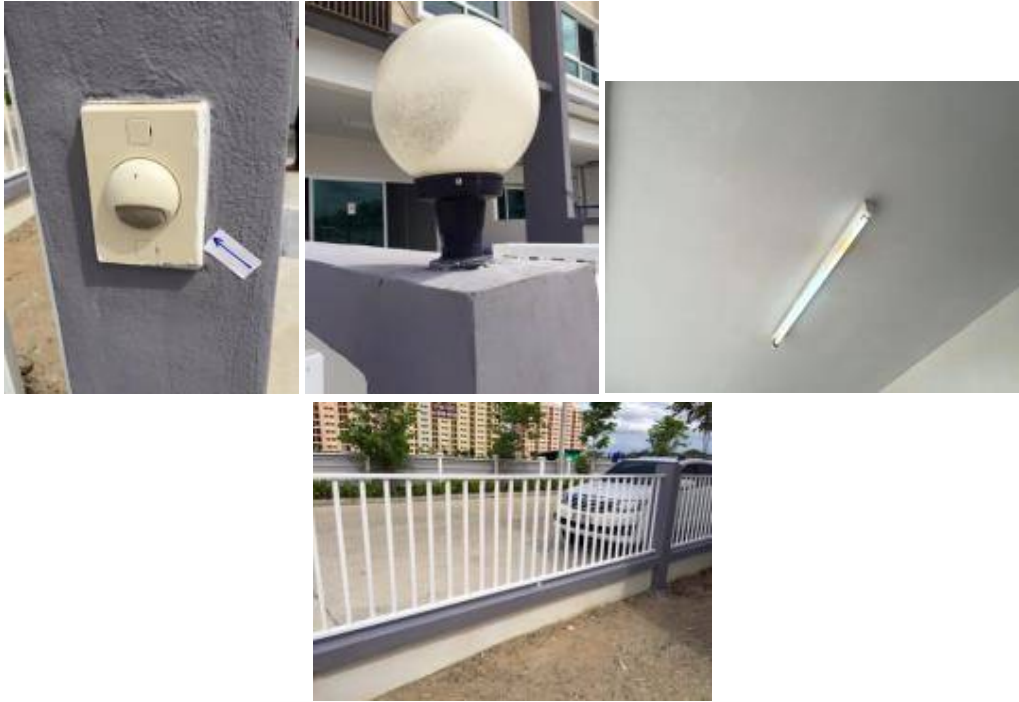
เก็บงานสีรอบคกริ่ง+ทำความสะอาดคอมไฟ+เก็บงานสีรั้วทั้งหมด+ทำความสะอาดหลอดไฟ.

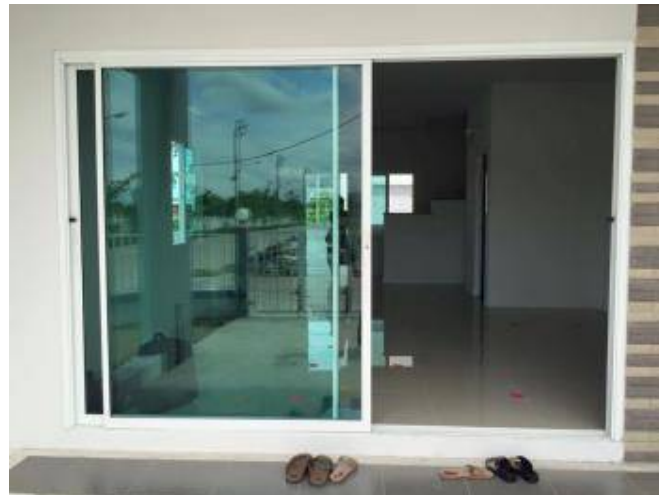
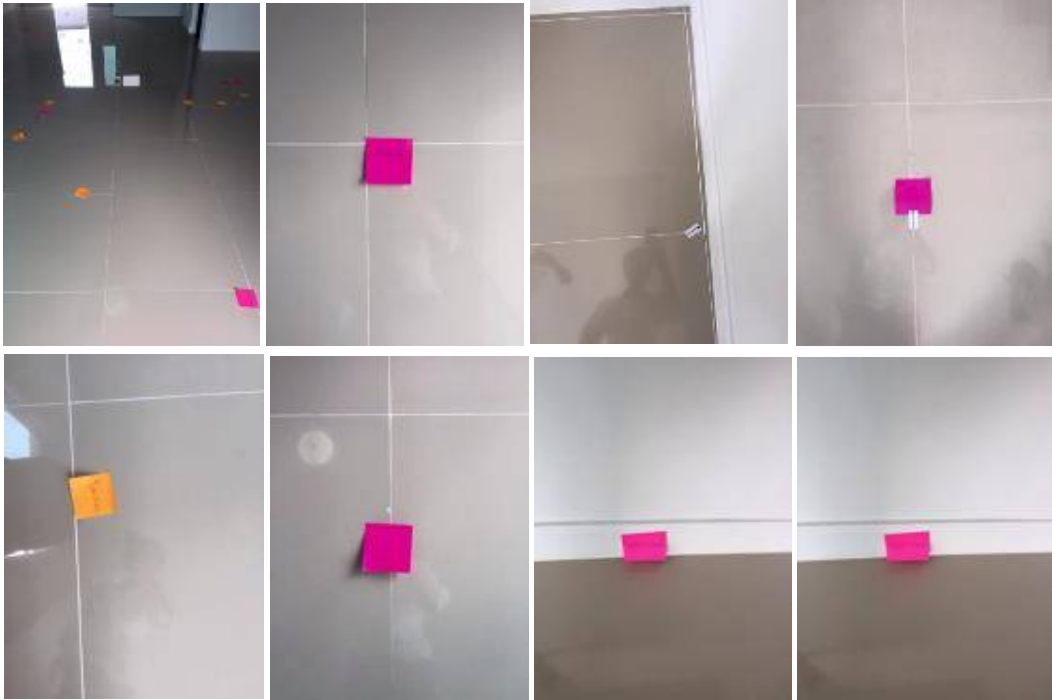
รายการภายในห้องโถง

ขานแนวพื้นห้องใหม่ทั้งหมด+กระเบื้องไม่เสมอกัน+กระเบื้องร่อน+กระเบื้องบิ่น+เป็นรอย+กระเบื้องโพรง+  
กระเบื้องเป็นคราบเช็คทุกแผ่น (แก้ไขใหม่ทั้งหมด)

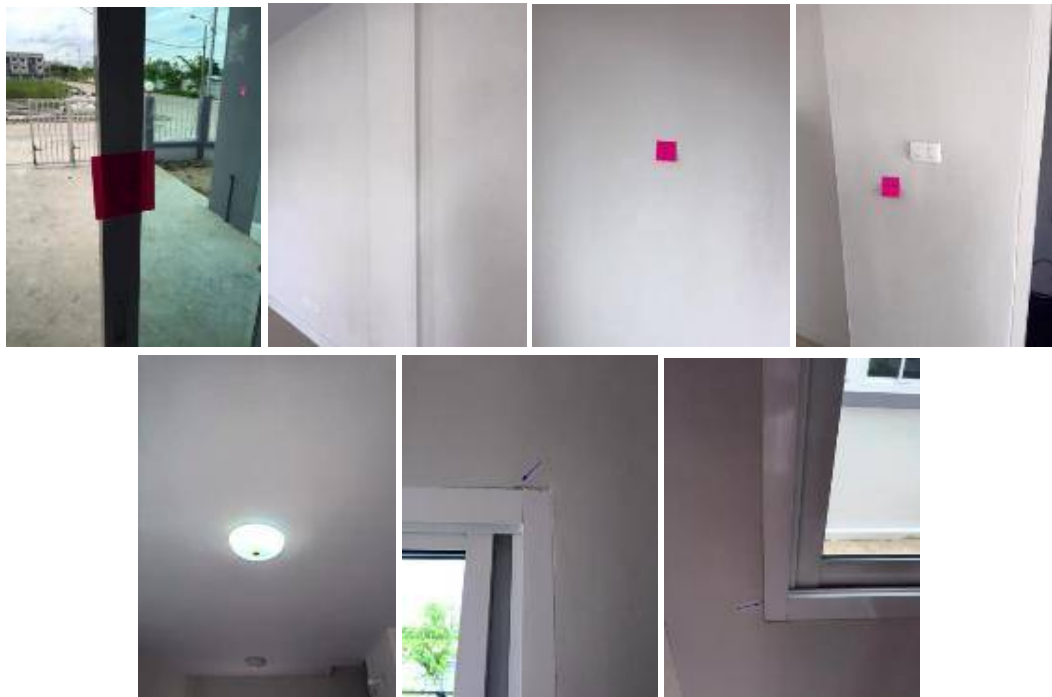
ประตูดัด+ทำความสะอาดร่องบานเลื่อน+ผนังไม่เรียบ+เก็บงานสี+ทำความสะอาดบัว+แก้บัว(บัวแอน)+ฝ้า  
ไม่เรียบ+เก็บงานสีฝ้า+ทำความสะอาด โคมไฟ+เก็บงานวงกบหน้าต่าง

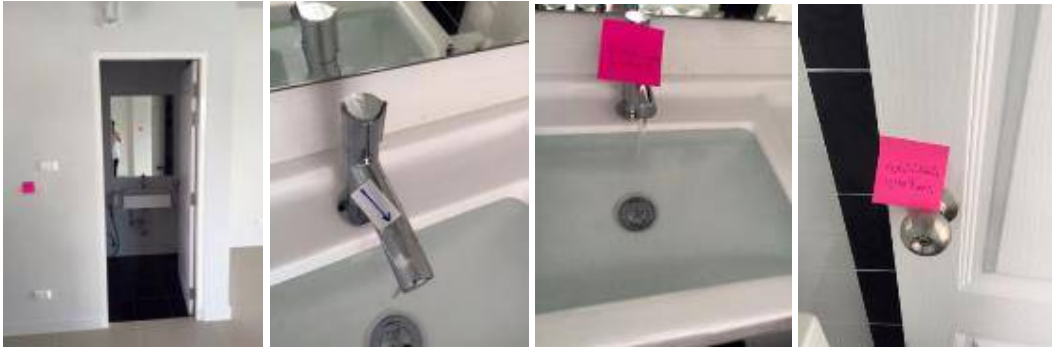
## รายการห้องน้ำ

กระเบื้องร้อน+ขานวพื้นใหม่(ไม่ได้ถ่ายรูป)+กันชนไม้ได้ติดตั้ง+ลูกบิดเป็นคราบก็อกน้ำเป็นคราบ  
+น้ำไหลไม่แรง(เช็คอุปกรณ์)

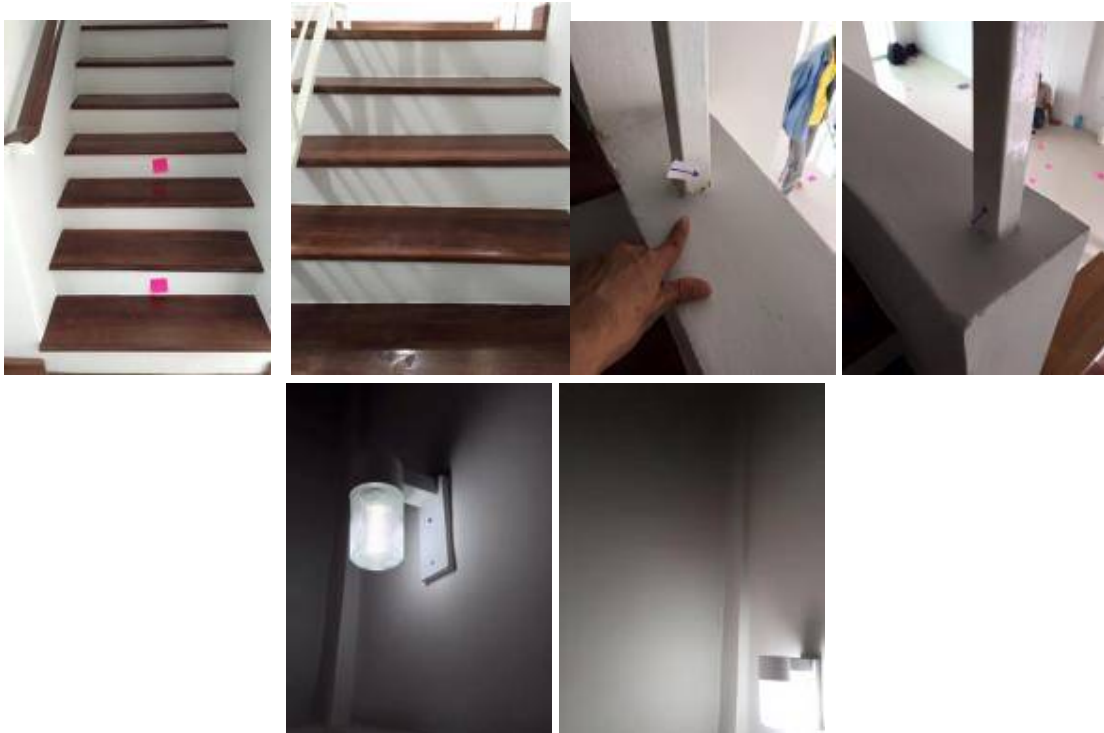
## รายการบันไดขึ้นชั้น2

เก็บสีลูกตั้งลูกนอนบันไดทุกชั้น+ขัดทำความสะอาดพื้นบันได+เก็บงานสีราวบันได+สีเหล็กราวบันได

ติดน็อตตรงกิ่งไฟไม่สนิท+งานสีผนัง+ผนังไม่เรียบตรงทางขึ้นชั้น2

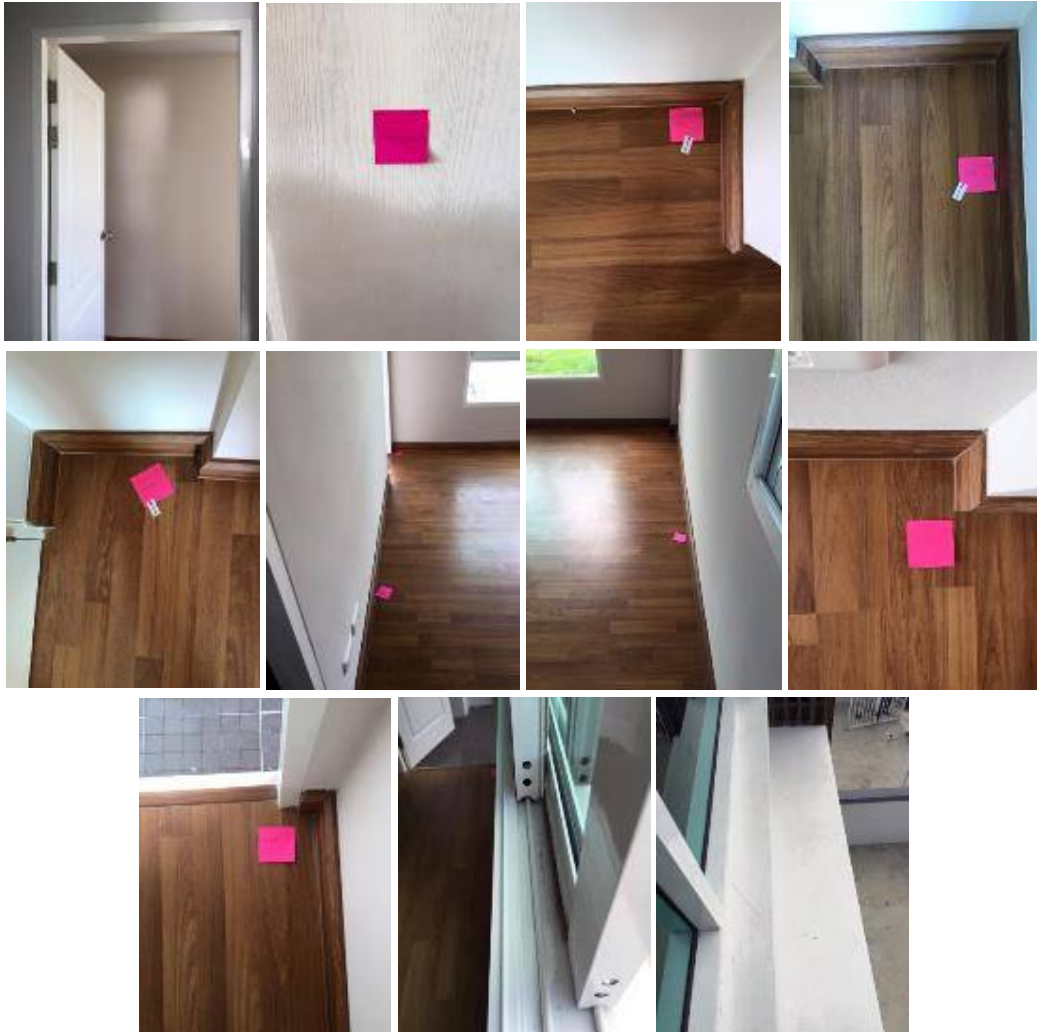
รายการห้องนอน1หลังบ้าน

ทำความสะอาดประตู+พื้นยวบ(เช็ด โดยรอบทั้งหมด)+แก้ไขทั้งหมด+ทำความสะอาดบานหน้าต่าง

+รื้อบานเลื่อน+เก็บงานสีกันสาดด้านนอก

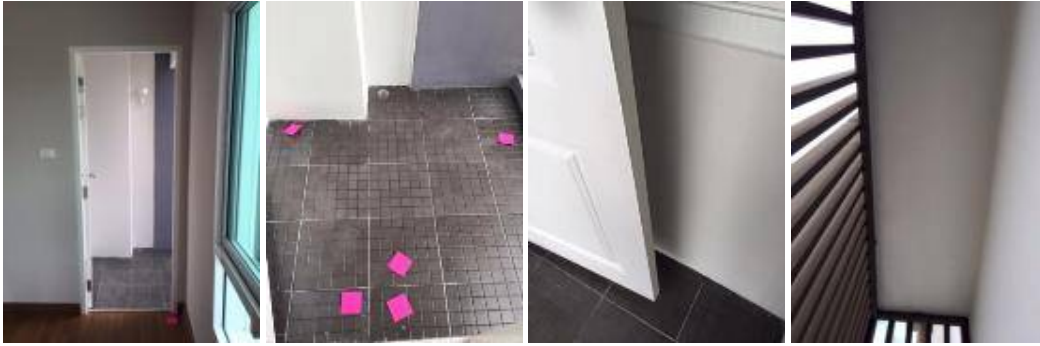
### รายการระเบียบ

กระบี่องโพรง+กันชนไม้ได้ติดตั้ง+ทำความสะอาดประตู+เก็บสี+งานสีระเบียบด้านบนไม่เรียบ

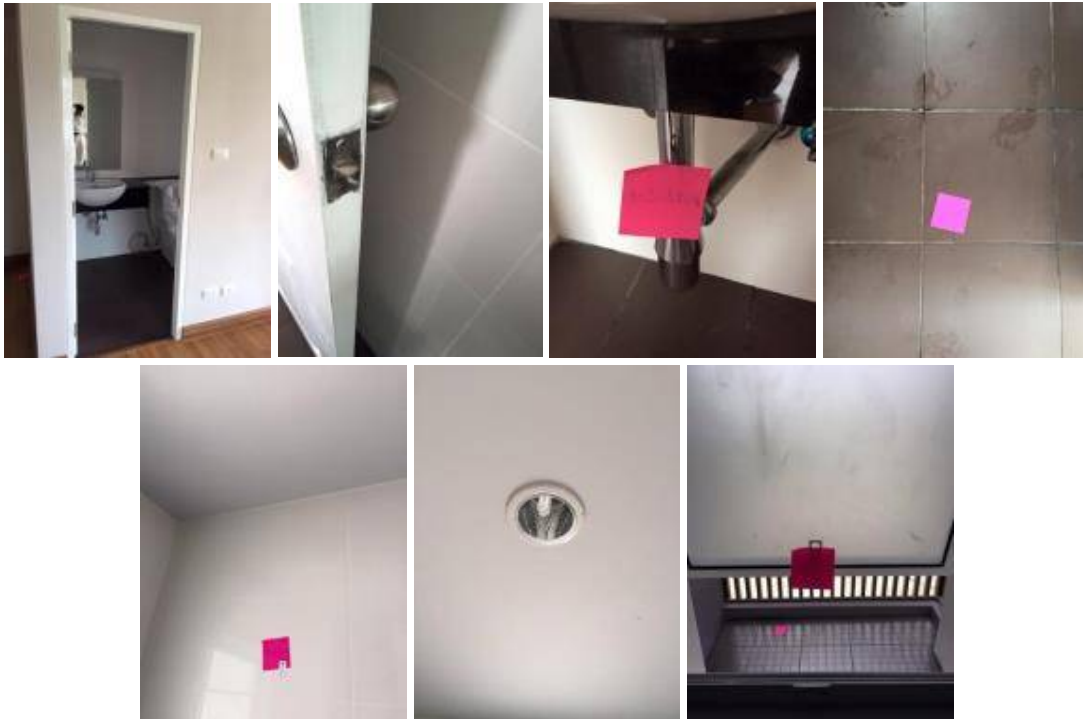
### รายการห้องน้ำชั้น2ห้อง1

กันชนไม้ได้ติดตั้ง+น้ำไหลไม่แรง+อ่างล้างหน้ามีน้ำรั่วซึม+กระบี่องโพรง+ยาแนวพื้นใหม่

ฝ้าเพดานมีรอยน้ำรั่วซึม+เก็บสีฝ้า+สีเลอะดาวไลท์+บานกระทุ้งล๊อคไม่ได้

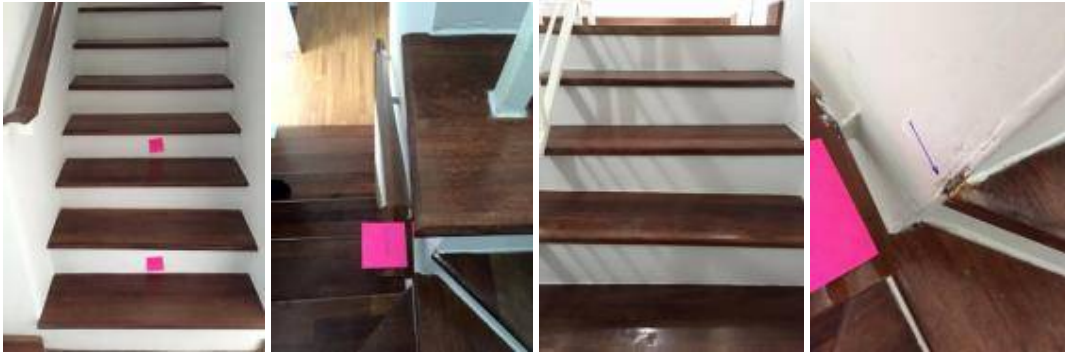
### รายการบันไดขึ้นชั้น3

เก็บงานสีลูกตั้งลูกนอนบันได(เช็ททุกชั้น)+เก็บงานสีเลอะตรงราวบันได+เก็บงาน โป๊ป

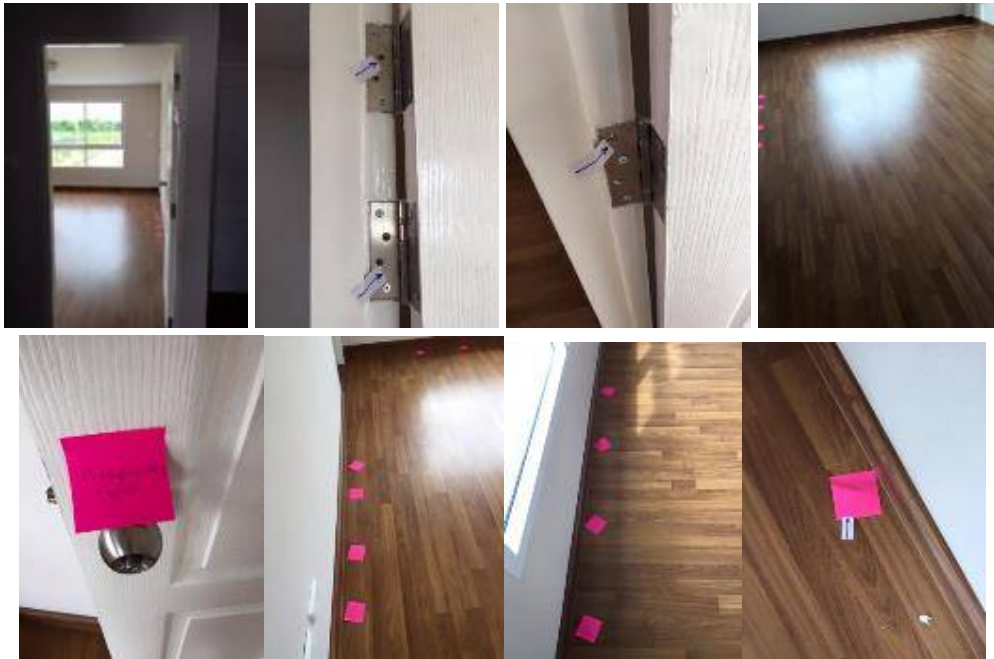
### รายการห้องนอน1ชั้น3

บานพับไม้ได้ติดน็อต+ติดน็อตไม้สนิท(เช็ททุกบาน)+ทำความสะอาดประตู

+กันชนไม้ได้ติด+พื้นยวบ

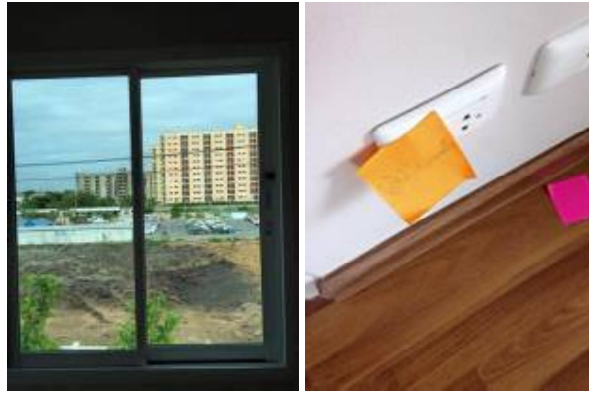
เก็บงานวงกบหน้าต่างบานเลื่อน โดยรอบทั้งหมด+ยิงฉลิต โคนขอบปลั๊ก

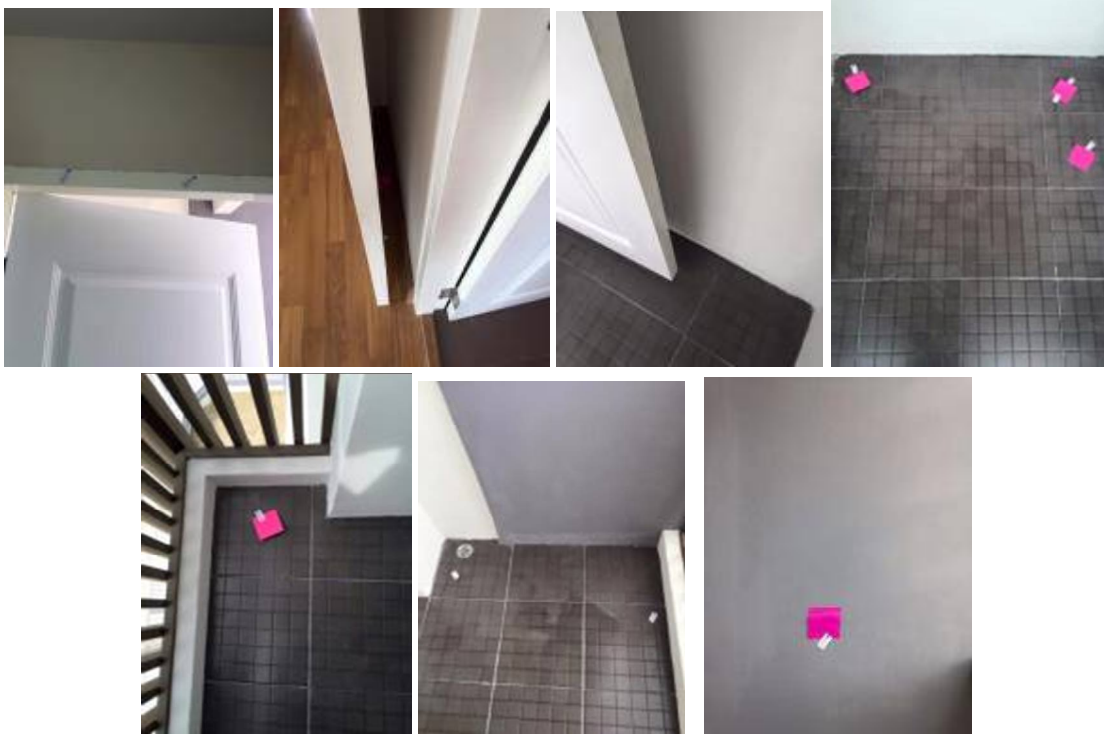
### รายการระเบียบห้องชั้น3

เก็บงานสีวงกบประตู โดยรอบทั้งหมด(เช็ททุกบาน)+กันชนไม้ได้ติดตั้ง+กระเบื้องโพรง

เก็บสีผนังภายนอก+ผนังไม่เรียบ

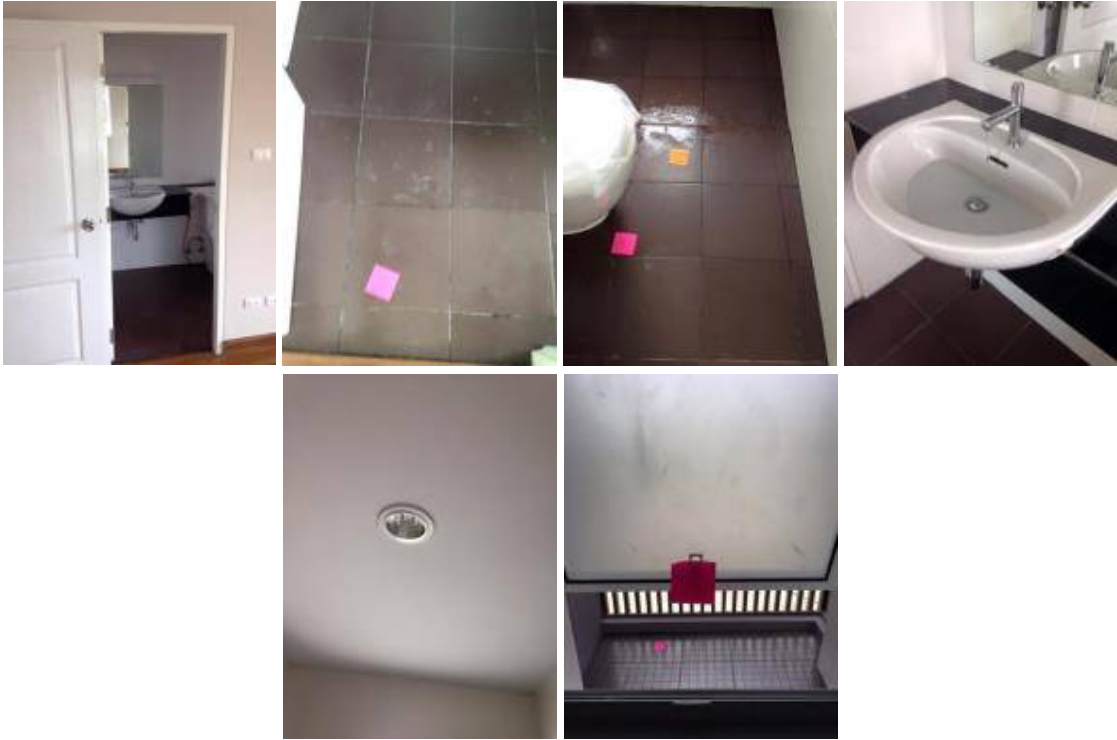
รายการห้องน้ำชั้น3ห้องนอน1

กระเบื้องโพรง+ยาแนวพื้นใหม่+ก๊อกน้ำไหลไม่แรงเช็คอุปกรณ์

ติดตั้งขอบอะลูมิเนียมดาวไลท์+บานกระทุ้งล็อคไม่ได้

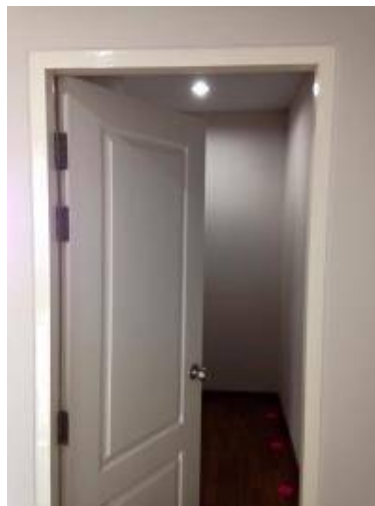
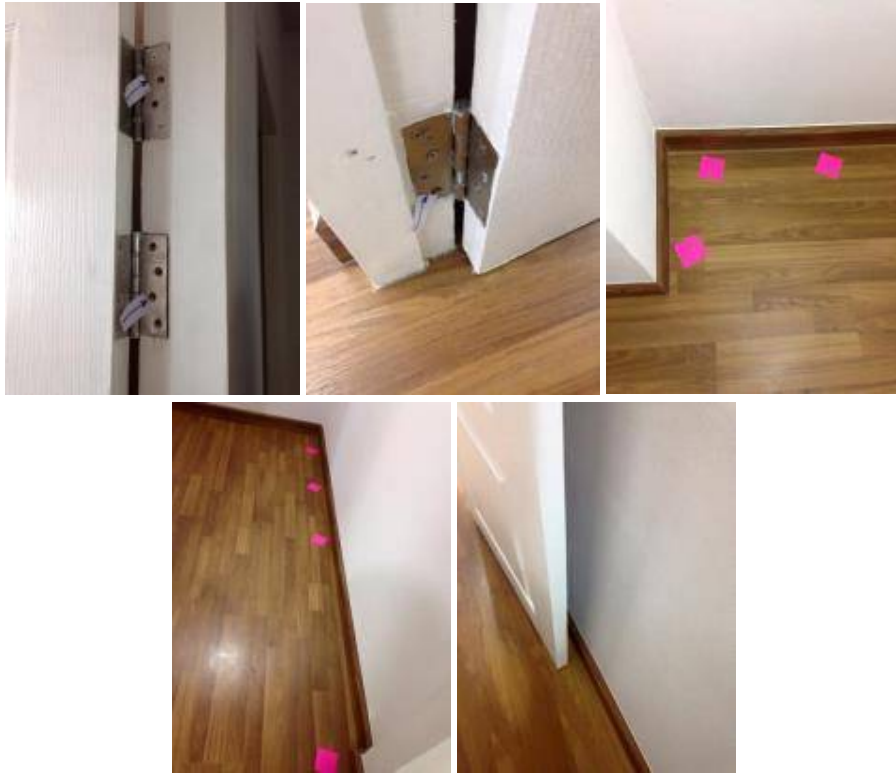
รายการห้องเก็บของ

บานพับติดไม่สนิท+ไม่ได้ติดน๊อตบานพับซี่กทุกอัน+พื้นยวบ+กันชนไม่ได้ติดตั้ง

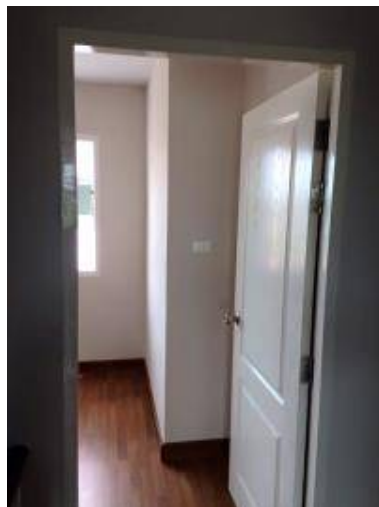
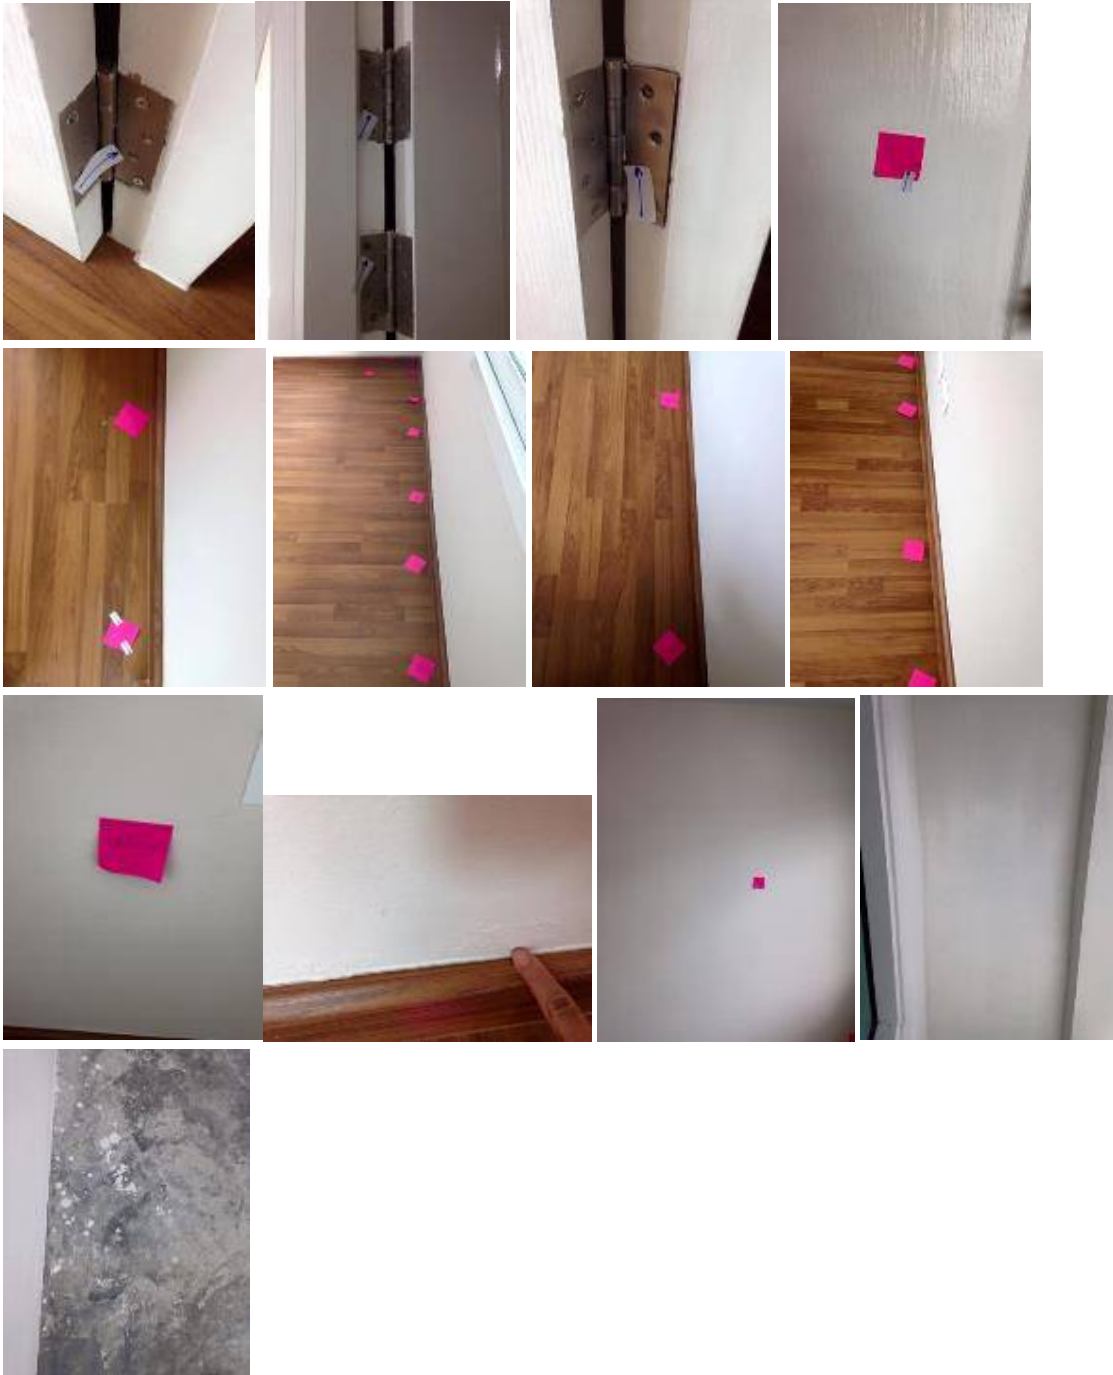
รายการนอน2ชั้น3

บานพับไม้ได้ติดเนื้อ+ติดไม้สนิท+ทำความสะอาดประตู+ลูกบิดเป็นคราบ

พื้นยวบ+เก็บงานฉลิลิโคนบัว+เก็บงานสีผนัง+ผนังไม้เรียบ+เก็บงานสีระเบียง+สีหยด+เก็บงานรอยแตกร้าว  
ผนังด้านบน

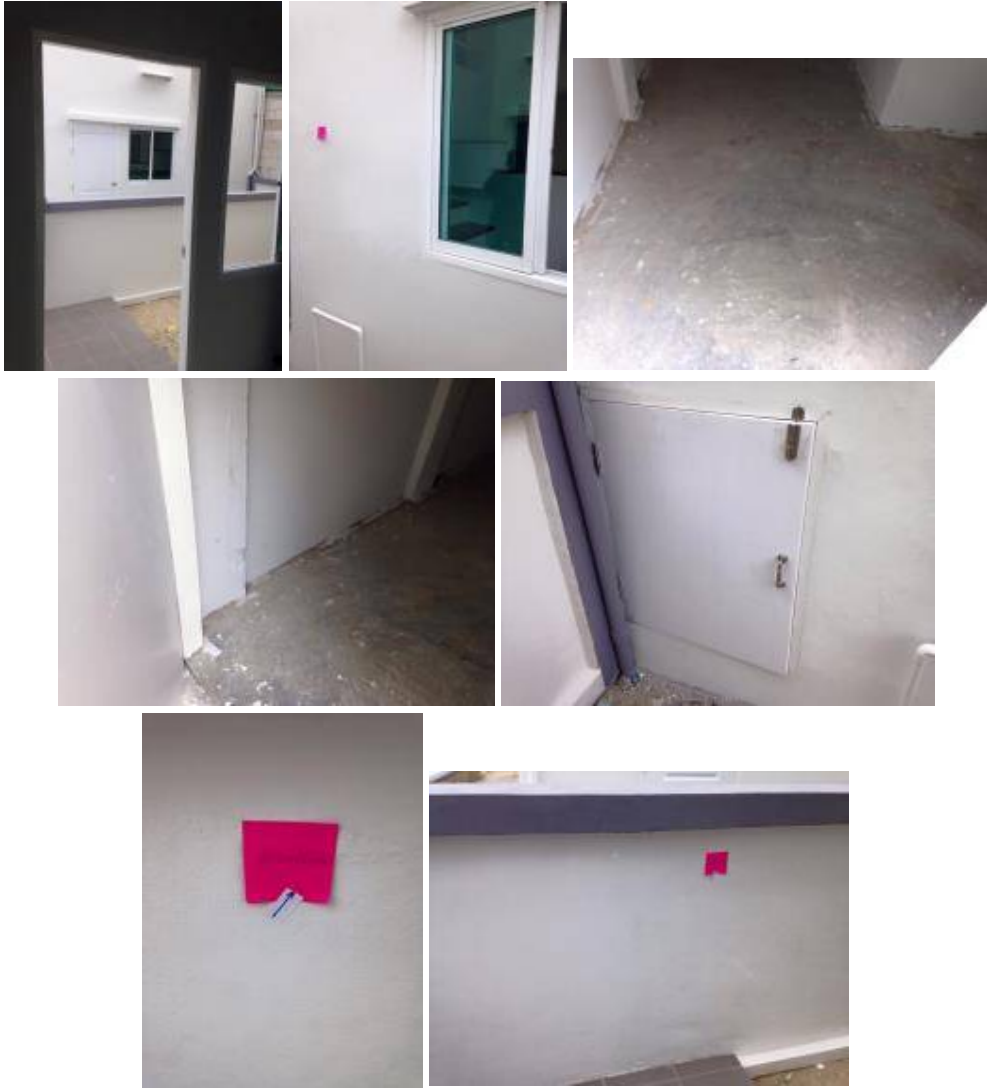
รายการหลังบ้าน

เก็บงานสีผนัง+ไม้เรียบ+ทำความสะอาดประตูห้องเก็บของ+ทำความสะอาดพื้นห้องเก็บของ

+เก็บงานผนังปูน+เก็บงานสีกำแพง

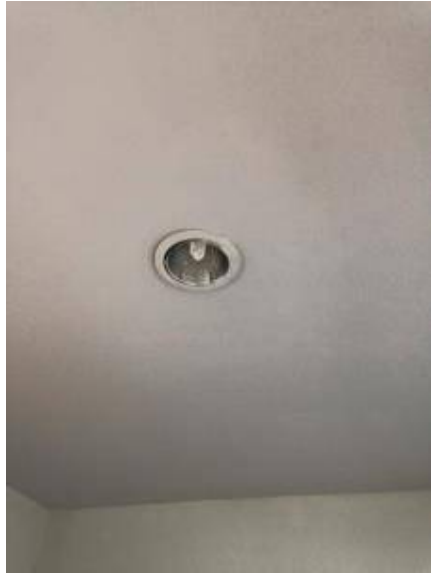
หมายเหตุ สีหลอดดาวไลท์ตรงชั้น3

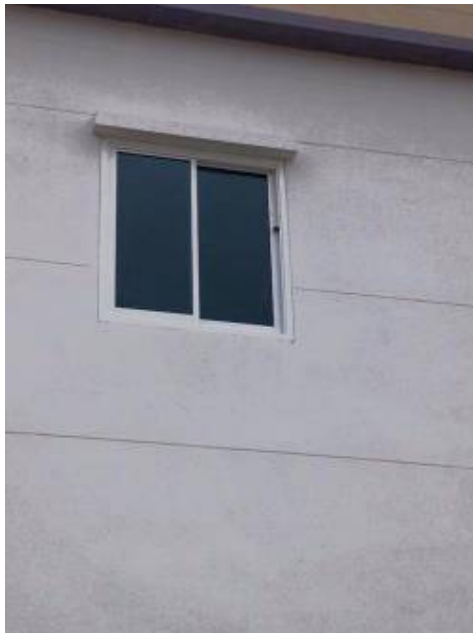
เก็บงานสีภายนอกนอกตรงวงกบหน้าต่าง
